Zjištění poškození ethernet rozhraní RB/411, RB/411A, RB/411AH, RB/411R, RB411AR elektrostatickým přepětím pomocí ohmetru

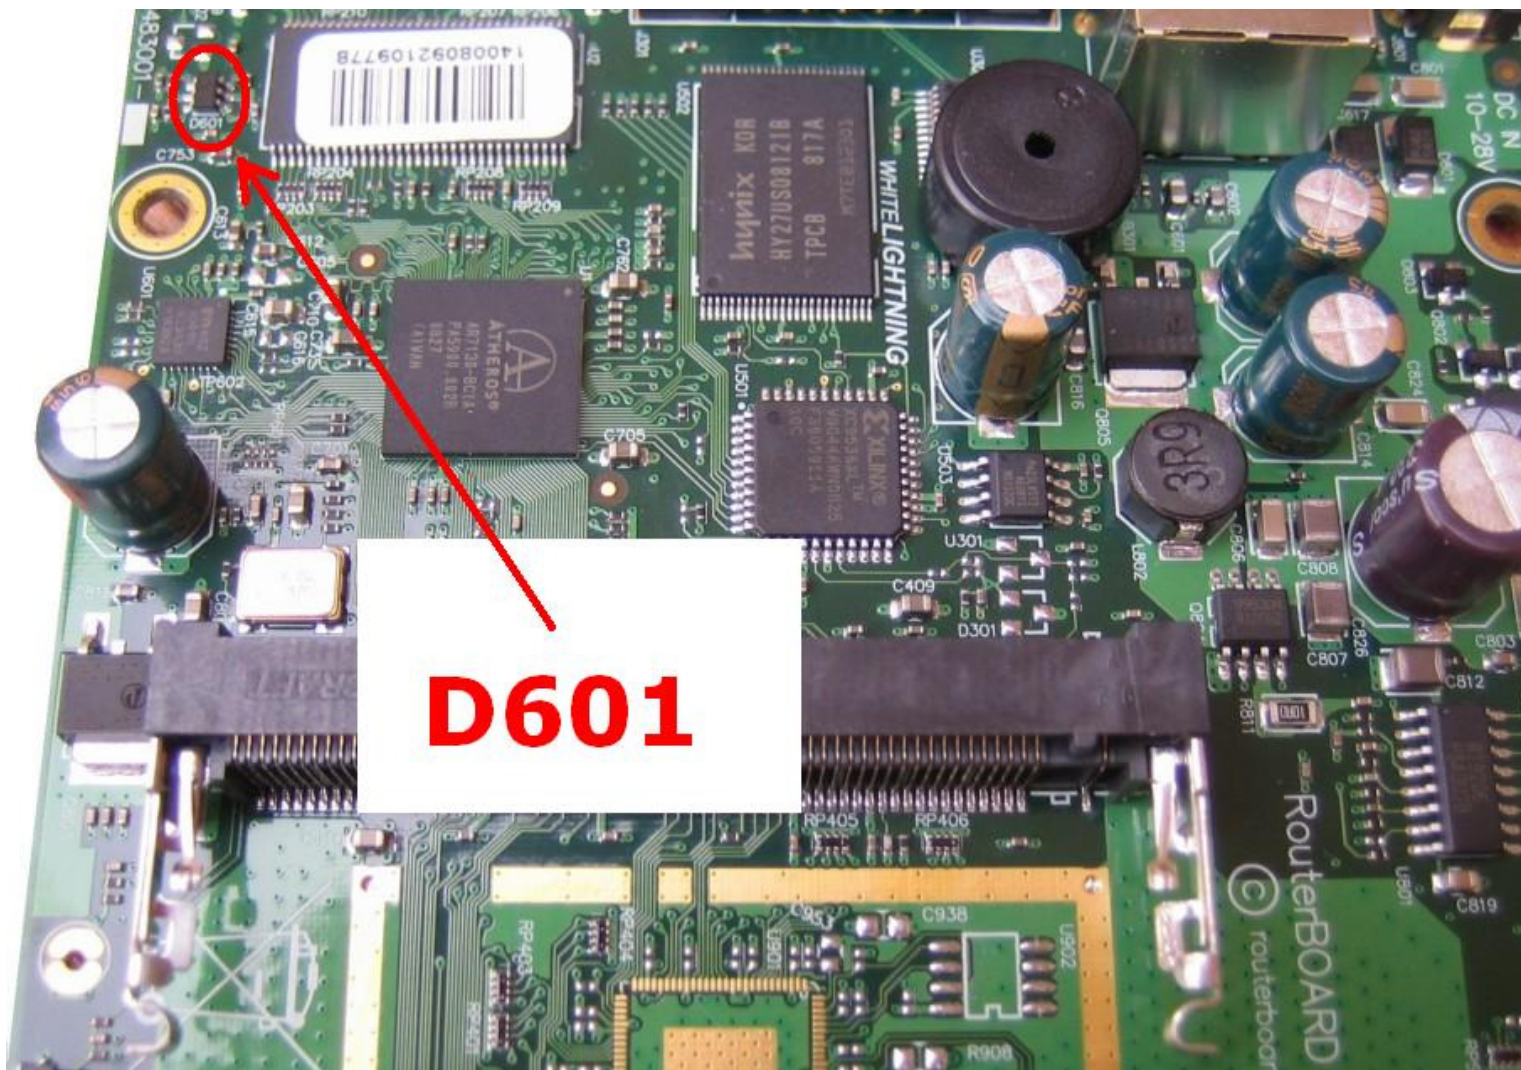
1) Měří se odpor mezi D601 (PIN1) a zemí (např. kov kolem otvoru pro šroub):

Hodnota musí být vyšší než 200 ohm - pokud je odpor menší, jedná se o poškozený RouterBoard.

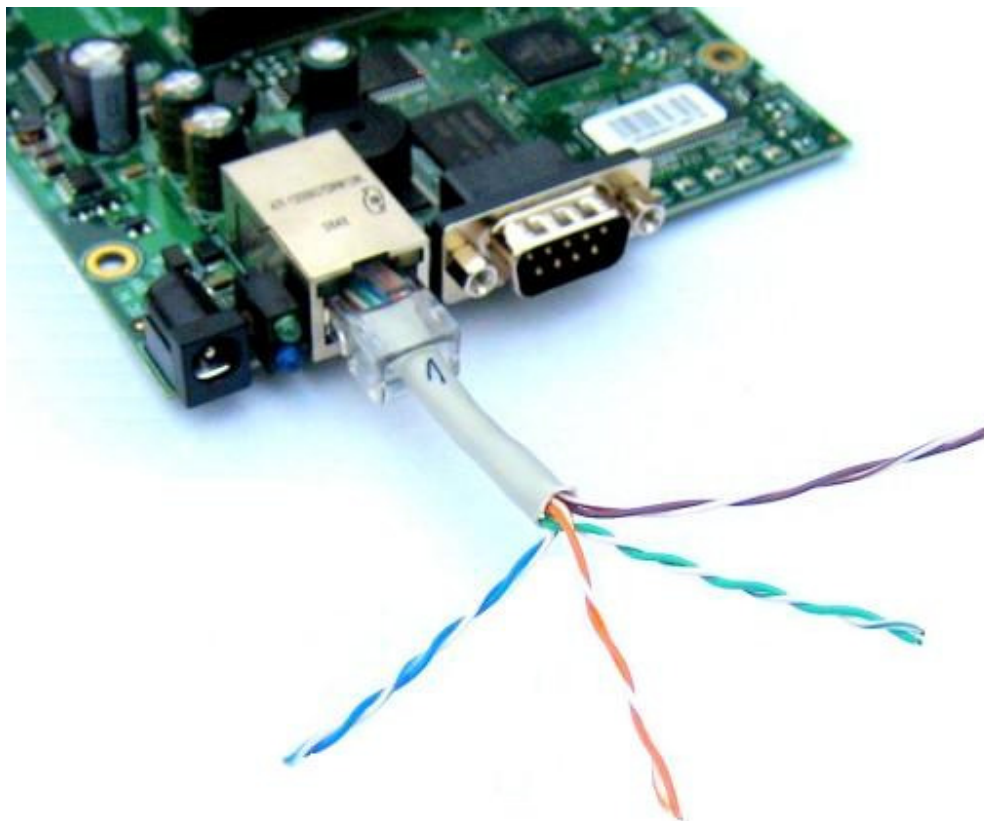
2) Měří se ukončovací odpor ethernetu zapojením patch kabelu:

- a) Odpor mezi RX+ a TX+ (bílo-zelený a bílo-oranžový)
- b) Odpor mezi RX+ a TX- (bílo-zelený a oranžový)
- c) Odpor mezi RX- a TX+ (zelený a bílo-oranžový)
- d) Odpor mezi RX- a TX- (zelený a oranžový)

Pokud některé z měření vykazují odchylku větší než 150 ohm +/- 2 %, jedná se o poškozený RB.
